## Натяжитель цепи

подходит для  
бензиновых двигателей Opel 2.0l turbo и 2.2l

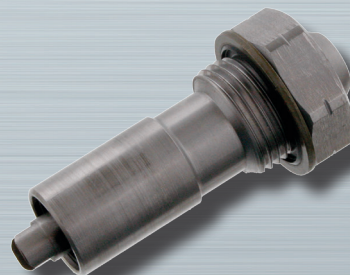
1

Натяжитель цепи заблокирован. У первоначальной версии натяжителя (ср. № 0636 549) было уплотнительное кольцо зеленого цвета и прорезиненная шайба (рис. 1). Производитель устанавливал такую версию на вышеперечисленные двигатели. Начиная с 2009 года выпуска используется новая версия натяжителя.

СТАРЫЙ

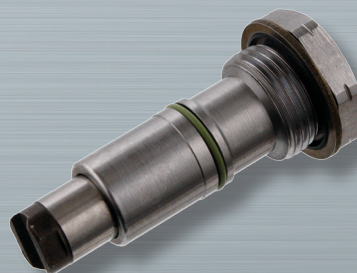
2

НОВЫЙ

SWAG рекомендует использовать исключительно актуальную версию натяжителя цепи SWAG 40 93 3044 (ср. № 4807 839), у которого под шляпкой прорезиненное металлическое уплотнительное кольцо (рис. 2). В результате это гарантирует безупречную работу цепи.
