SERVICE INFO – INA 0044

Шумы со стороны привода вспомогательного оборудования на двигателях 1.9 TDI

Двигатель: 1.9 TDI

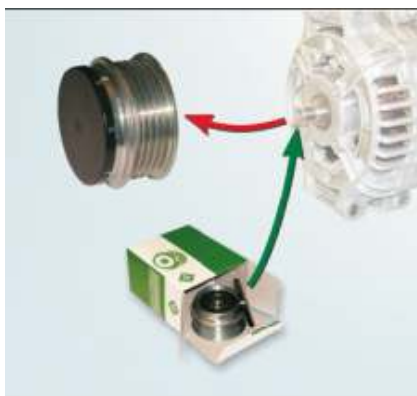
Если поликлиновый ремень подвержен сильным динамическим нагрузкам, то это становится причиной громкого шума двигателя. В некоторых случаях шум продолжается даже если поликлиновый ремень, натяжной и опорные ролики были заменены.

Рис. 1: Рекомендация: замените шкив генератора с обгонной муфтой.

Рекомендованный ремонт – замена шкива генератора с обгонной муфтой

Это значительно ослабляет давление на привод, благодаря уменьшению пикового напряжения на ремне и вибрации.

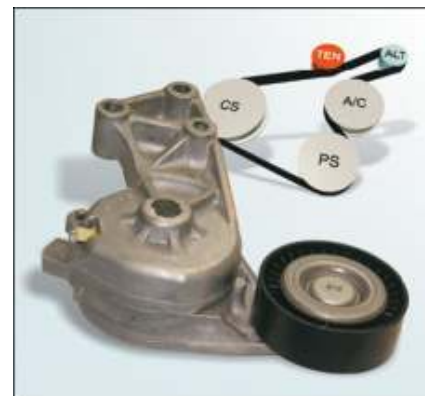
Рис. 2: Натяжитель 534 0132 30, установленный на двигатель 1.9 TDI со схемой расположения ремня.
