### Édition 3/2012 : Réclamations après la vidange d'huile sur les moteurs VW 1.2 et 1.4 TSI

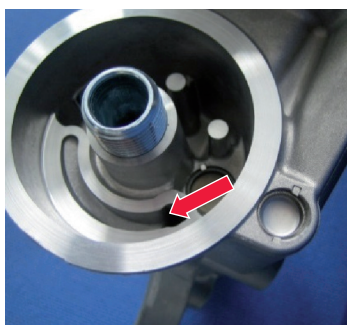
Figure 1 : Vue du flasque avec plaque antiretour côté moteur.

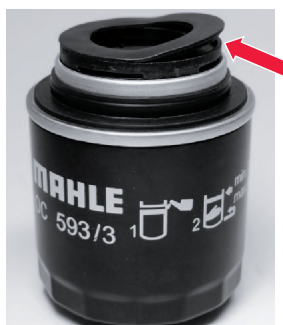
Figure 2 : Le joint supérieur (soulevé pour plus de visibilité) se charge d'obturer le mécanisme d'écoulement à l'intérieur du flasque.

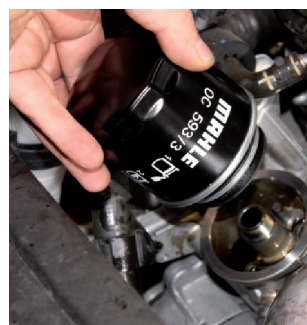
Figure 3 : Lors du desserrage du filtre usagé, veillez absolument à ce que l'huile moteur ne coule pas sur l'entraînement de courroie ou dans l'alternateur.

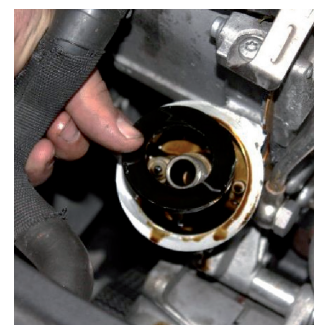
le joint du filtre usagé reste collé au flasque sans que l'on s'en aperçoive, car l'huile usagée noire le cache (figure 4). Sa présence n'empêchera pas le vissage du filtre neuf, et

ce n'est qu'une fois le moteur en marche que le voyant de pression d'huile et des fuites au niveau du filtre ou du flasque vous avertiront d'un problème. Dans certaines conditions de fonctionnement, la pression d'huile peut chuter à tel point qu'un claquement ou cliquetis au niveau des tendeurs de chaîne et des poussoirs hydrauliques est clairement audible.

Figure 4 : Le joint usagé peut rester collé dans le flasque et doit absolument être retiré.

**IMPORTANT !** Avant d'installer le nouveau filtre, assurez-vous impérativement que le joint usagé n'est pas resté collé et retirez-le le cas échéant. De plus, lubrifiez impérativement les nouveaux joints avec de l'huile propre avant de mettre le filtre neuf en place.
