Έκδοση Αρ. 03/2012: Παράπονα μετά από αλλαγή λαδιών στους κινητήρες VW 1.2 και 1.4 TSI

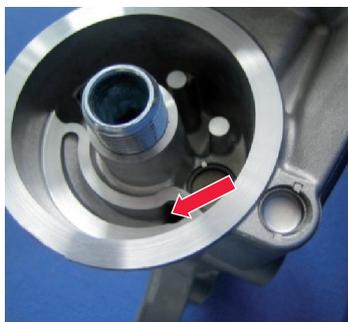
Εικόνα 1: Ματιά στη φλάντζα, που βρίσκεται στην πλευρά του κινητήρα, με νεφροειδές ρελαντί

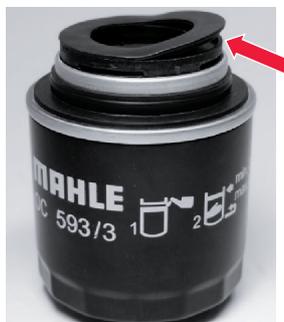
Εικόνα 2: Η επάνω φλάντζα (ανασηκωμένη προς διευκρίνιση) αναλαμβάνει το κλείσιμο του μηχανισμού ρελαντί στη φλάντζα

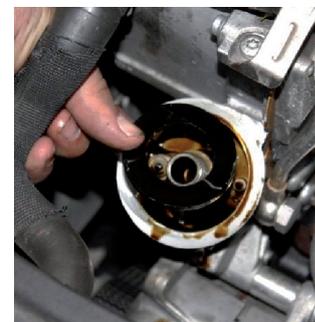
στεγανοποιητικός δακτύλιος να κολλήσει στη φλάντζα και να παραβλεφθεί λόγω του μαύρου παλιού λαδιού (βλ. Εικόνα 4). Το καινούριο φίλτρο, πάντως, σφίγγεται χωρίς ιδιαίτερη δυσκολία.

Μόνο αφού ο κινητήρας αρχίσει να λειτουργεί, μπορεί να ανάψει, για παράδειγμα, ο έλεγχος πίεσης λαδιού και να εμφανιστούν διαρροές στη φλάντζα ή στο φίλτρο. Υπό συγκεκριμένες συνθήκες λειτουργίας, η πίεση λαδιού πέφτει τόσο, ώστε διακρίνονται ξεκάθαρα θόρυβοι χτυπημάτων και κουδουνισμάτων στον εντατήρα αλυσίδας και στον υδραυλικό κόπανο.

Εικόνα 4: Η παλιά φλάντζα μπορεί να μείνει κολλημένη στη φλάντζα και πρέπει να απομακρυνθεί οπωσδήποτε.

ΣΗΜΑΝΤΙΚΟ! Πριν την τοποθέτηση του καινούριου φίλτρου, πρέπει να ελεγχθεί οπωσδήποτε εάν έχει παραμείνει η παλιά φλάντζα και, εάν χρειαστεί, να αφαιρεθεί με το χέρι από τη φλάντζα. Επίσης, είναι σημαντική η διάβρεξη των καινούριων στεγανοποιητικών δακτυλίων, πριν την τοποθέτηση, με καθαρό λάδι κινητήρα.
