### Baskı no. 03/2012: VW 1.2 ve 1.4 TSI motorlarda yağ değişiminden sonra görülen şikayetler

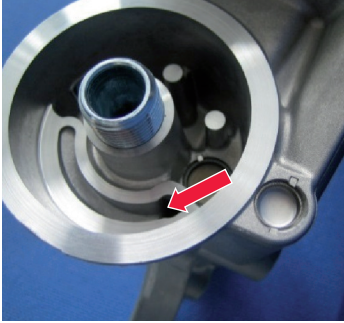
Resim 1: Motor tarafındaki drenaj önleme plakalı flanşın görünümü

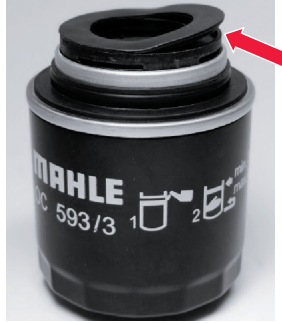
Resim 2: Üstteki conta (anlaşılır hale getirmek için kaldırılmıştır), flanş içerisindeki rölanti mekaniğinin kapatılmasını üstlenir.

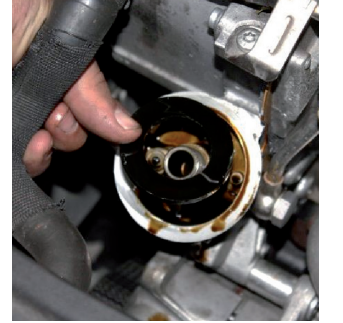
akar ve bertaraf edilebilir. Bu sırada, eski conta bileziği flanş üzerine yapışabilir ve siyah renkli atık yağ nedeniyle gözden kaçabilir (bkz. Resim 4). Buna rağmen yeni filtre herhangi bir anormallik olmadan sıkılabilir.

Ancak motor çalışırken, örneğin yağ basıncı kontrol lambası yanabilir ve flanşta veya filtrede kaçaklar oluşabilir. Belirli işletim koşulları altında yağ basıncı, zincir gergisinin ve hidrolik pistonların takırtı ve vuruntu gürültüleri açıkça hissedilecek şekilde düşer.

Resim 4: Eski conta flanşın içerisinde yapışmış olarak kalabilir ve mutlaka çıkarılması gerekir.

**ÖNEMLİ!** Yeni filtreyi monte etmeden önce, eski contanın kalıp kalmadığı mutlaka kontrol edilmeli ve gerekirse bu conta el ile flanştan çıkarılmalıdır. Ayrıca, montajdan önce yeni conta bileziklerine daima temiz motor yağı sürülmesi de önemlidir.
