SI 0078
Только для специалистов!
1/2

ПОВРЕЖДЕНИЯ ВАКУУМНОГО НАСОСА ИЗ-ЗА ЕГО НЕСООТВЕТСТВИЯ

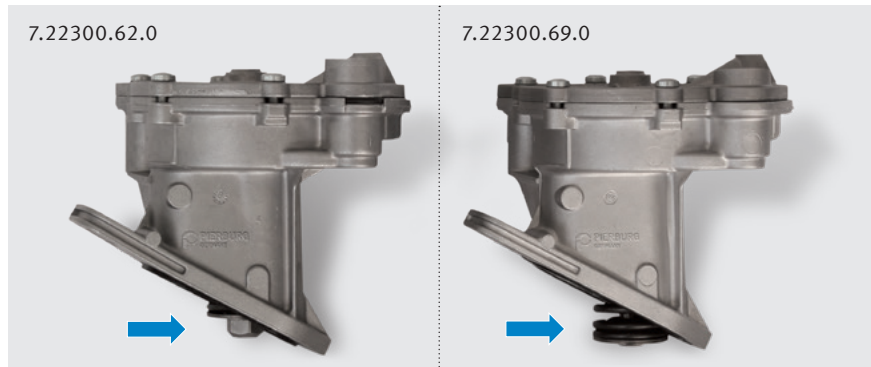
Рис. 2: Сравнение вакуумных насосов

Автомобиль: VW Transporter LT, T4 (с бортовой платформой, микроавтобус, фургон, California), код двигателя: AAB		
Pierburg №	7.22300.62.0	7.22300.69.0
Вместо	7.22300.12.0	7.22300.19.0
Год выпуска	до мая 1994 г.	с мая 1994 г.
VIN-номер	до 70-R-180 000	с 70-R-180 001
Номер детали VW	075 145 100; 075 145 101; 075 145 101 A	074 145 100 A
Номер головки блока цилиндров VW	074 103 351 A	074 103 351 D
Номер головки блока цилиндров Motorservice	50 003 101	50 003 113
Поверхность крышки головки блока цилиндров	11 отверстий; Ø 5 мм	без отверстий
Номер толкателя Pierburg	3.52124.06.0	3.52124.05.0
Номер толкателя VW	075 145 307	074 145 307 B
Длина толкателя	71,0 мм	67,5 мм

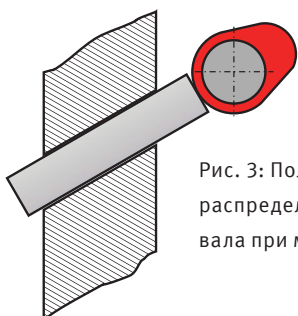
Во время монтажа кулачок распределительного вала, приводящий в действие вакуумный насос, должен находиться на противоположной стороне промежуточного толкателя (см. Рис. 3), чтобы установить насос лишь с незначительным предварительным натягом (зазор макс. 2 мм):

Рис. 3: Положение распределительного вала при монтаже

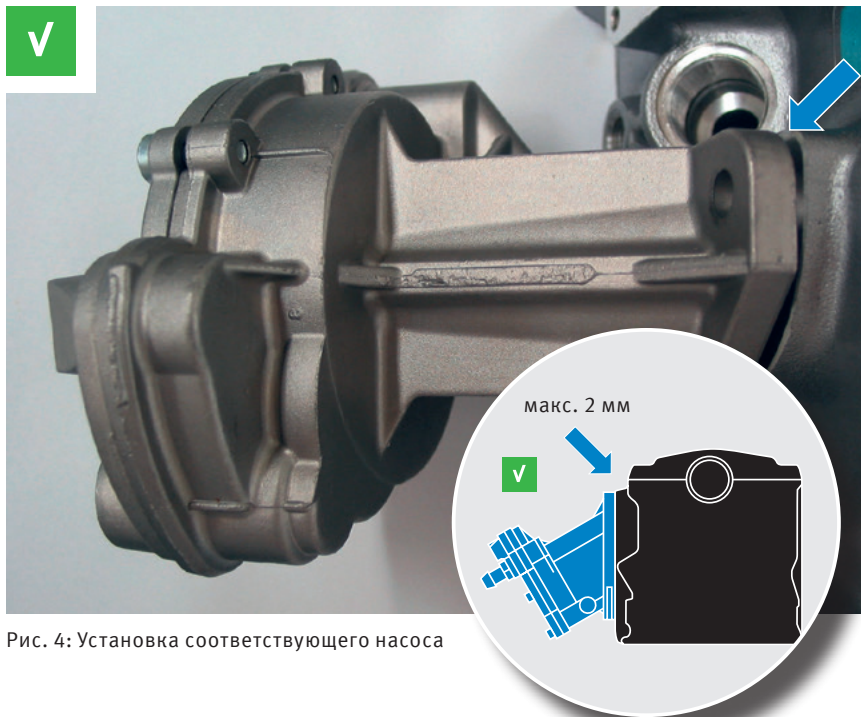
Рис. 4: Установка соответствующего насоса

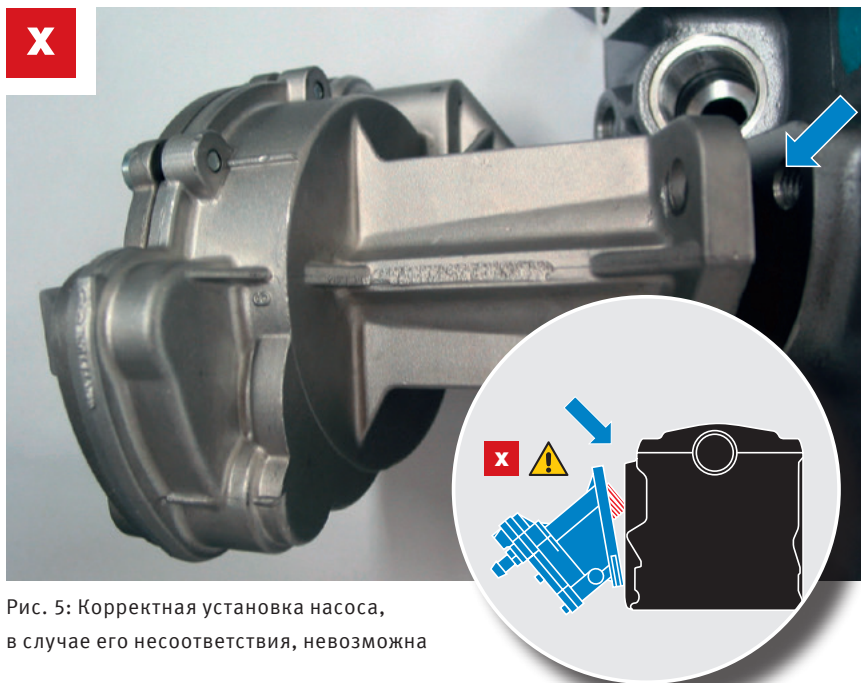
Если для прижатия вакуумного насоса к фланцу требуется значительное усилие (зазор примерно 5 мм), хотя кулачок повернут в противоположную промежуточному толкателю сторону, велика вероятность несоответствия насоса.

Рис. 5: Корректная установка насоса, в случае его несоответствия, невозможна

Обязательно проверьте VIN-номер, дату выпуска и/или номер старого насоса!
Ни в коем случае не пытайтесь решить эту проблему путем изменения (например, шлифования) промежуточного толкателя!
