Edición n.º 03/2012 – Reclamaciones tras el cambio de aceite en motores VW 1.2 y 1.4 TSI

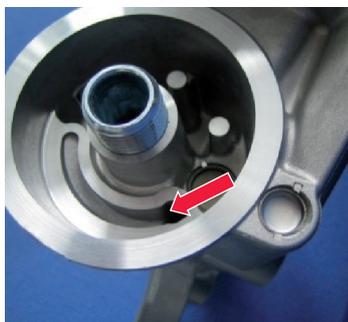
Figura 1: Vista de la brida en el lado del motor con canal de vaciado reniforme

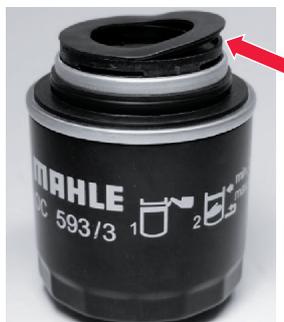
una junta colocada sobre el filtro se presiona mediante una fuerza elástica sobre el denominado «canal de vaciado reniforme» (véase figura 1) dentro de la brida, a fin de cerrarla cuando está enroscada (véase figura 2). Este mecanismo no abre el recorrido hasta que no se suelta el filtro al hacer el cambio de aceite. El aceite de motor restante fluye hasta el cárter de aceite sin dejar

Figura 2: La junta superior (resaltada para una mayor claridad) se encarga de cerrar el sistema mecánico en vacío en la brida.

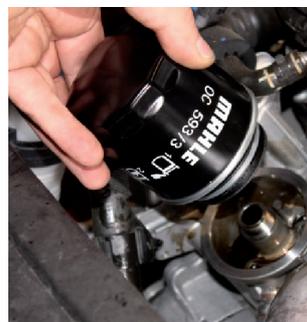
Figura 3: Al soltar el filtro usado, hay que prestar atención a que no penetre aceite de motor en el accionamiento de correa o en el alternador.

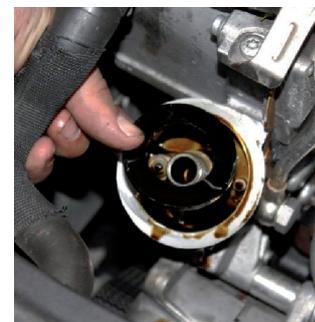
residuos y se puede eliminar. En ese caso, puede ocurrir que el retén antiguo quede pegado en la brida y esté cubierto por el aceite sucio (véase figura 4). A pesar de ello, el nuevo filtro se puede apretar sin problemas.

Figura 4: La junta antigua puede quedar pegada en la brida, y es imprescindible eliminarla.

¡IMPORTANTE! Antes de montar el nuevo filtro, es imprescindible comprobar lo que queda de la junta antigua y, si procede, retirarlo de la brida a mano. Además, es importante aplicar siempre aceite de motor limpio a los nuevos retenes antes del montaje.
