# 10151400

R010624

# CHEVROLET, DAEWOO

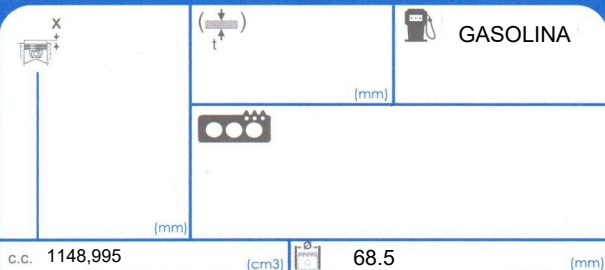
c.c.	1148,995	(cm3)		68.5	(mm)
1	B10S;B10S1				
2	B10S;B10S1;B12S1;F12S3

1	1) 3.5 Kpm 2) 7 Kpm 3) -90°+7 Kpm 4) <>	5) -90°+7 Kpm
2	1) 3.5 Kpm 2) 7 Kpm 3) -90°+7 Kpm 4) <>	5) -90°+7 Kpm

LOOSEN 90° AND TIGHTEN BOLT BY BOLT RESPECTING THE SPECIFIED TORQUE AND ORDER  
AJUSTAR 90° Y APRETAR TORNILLO A TORNILLO CON EL PAR Y ORDEN ESPECIFICADOS  
LOOSEN ALL THE BOLTS  
AJUSTAR TODOS LOS TORNILLOS  
RUN THE ENGINE UNTIL TOTAL OPENING OF THE THERMOSTAT  
LET THE ENGINE COOL DOWN FOR 4 HOURS (WITH OPEN BLOWER)  
OPEN THE CAP OF THE EXPANSION TANK OF THE WATER COOLING CIRCUIT  
RODAR EL MOTOR HASTA LA APERTURA TOTAL DEL TERMOESTATO  
DEJAR ENFRIAR EL MOTOR CUATRO HORAS (CON MOTOR ABIERTO)  
ABRIR EL TAPÓN DEL VASO DE EXPANSIÓN DEL CIRCUITO DEL AGUA DE REFRIGERACIÓN

1, 2      1000 Km -90°+7 Kpm      **RETIGHTENING**
