10158700

R010624

FORD

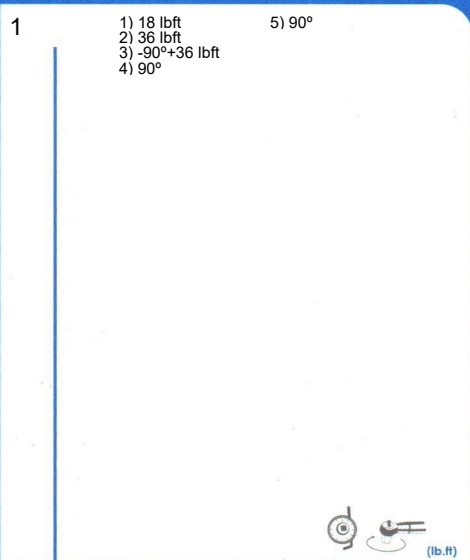
1 NO (lb.ft) RETIGHTENING

1	81008100	M10X1.50X133(10)
---	-----------------	------------------

-90° +
-180°

LOOSEN 90° AND TIGHTEN BOLT BY BOLT RESPECTING THE SPECIFIED TORQUE AND ORDER
AFLOJAR 90° Y APRETAR TORNILLO A TORNILLO CON EL PAR Y ORDEN ESPECIFICADOS
