SERVICE INFO – FAG 0035

Измененный фланец ступичного подшипника

Должны использоваться только поставляемые в комплекте болты

Производитель: BMW

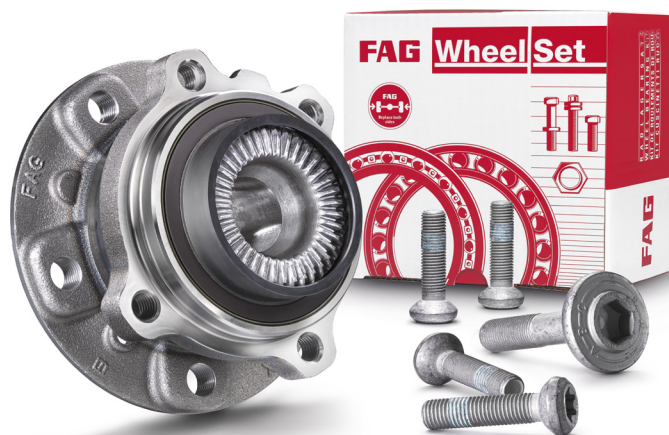
Рис. 2: Всегда используйте болты, поставляемые в ремонтном комплекте.

Использование неправильных болтов повредит ответную резьбу. В худшем случае это может привести к отрыву колеса от поворотного кулака!

Это объясняет, почему при установке болтов рекомендуется закручивать их от руки, а после полного закручивания произвести фиксацию указанным моментом затяжки. Использование подходящего торцевого ключа строго регламентировано. Необходимо применять следующие моменты затяжки:

M12x1,5	M12x1,25
1 ступень: 80 Нм	1 ступень: 20 Нм
2 ступень: +/90°	2 ступень: 120 Нм
	3 ступень: +/90°

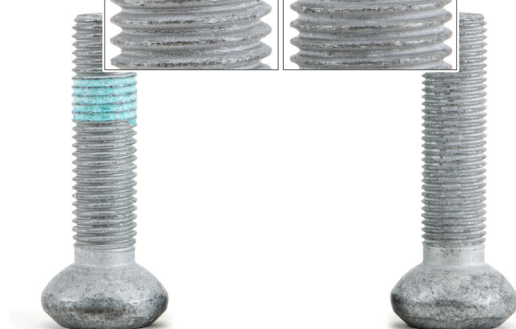
При конвейерной сборке автопроизводитель устанавливал однотипные ступичные узлы, но с разным шагом резьбы.

Рис. 1: Левая резьба: M12x1,5
Правая резьба: M12x1,25

При замене ступичного подшипника обязательно должны применяться болты из ремонтного комплекта FAG. Только так можно быть уверенным, что резьба фланца совпадет с резьбой крепежных болтов.
