SERVICE INFO – INA 0026

Замена шкива генератора 535 011710 на шкив генератора с обгонной муфтой 535 010510

Автопроизводитель:
Dacia, Renault

LuK-AS-№. старый: 535 011710
LuK-AS-№. новый: 535 010510

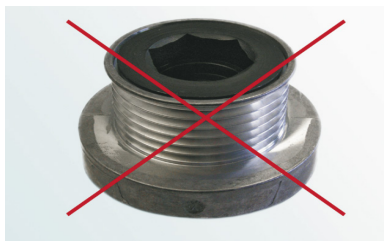
Рис. 1: 535 0117 10

Шкива генератора 535 0117 10 (Рис. 1) более нет в наличии. Он заменен на шкив генератора с обгонной муфтой 535 0105 10 (Рис. 2).
