Édition n° 7/2016: Turbocompresseur endommagé par des corps étrangers

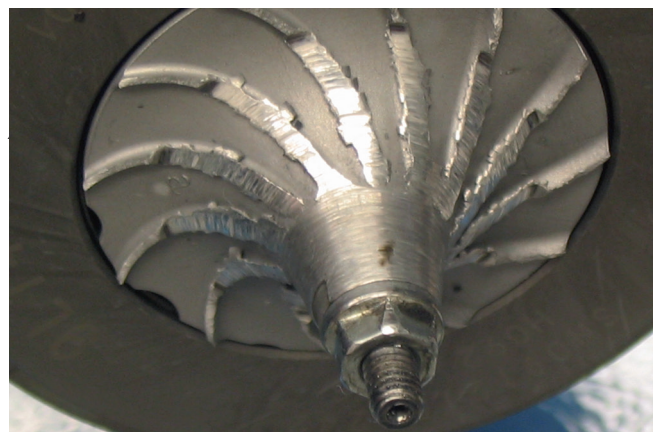
Figure 3

Durant la conduite, l'écrou détaché est ensuite aspiré dans le collecteur d'admission du nouveau turbocompresseur et y détruit la fragile roue du compresseur en aluminium (cf. figure 3). Le nouveau turbocompresseur ne peut plus compresser l'air d'admission et le véhicule n'a plus aucune puissance.

IMPORTANT ! Il faut impérativement trouver et retirer l'écrou de la roue du compresseur. La ligne d'air de suralimentation complète doit être soigneusement contrôlée et la cartouche de filtre à air remplacée systématiquement ! De plus, il est absolument nécessaire de nettoyer à fond l'ensemble du circuit d'air de suralimentation et de remplacer le refroidisseur d'air de suralimentation !
